بررسی رعایت استانداردها در بخش های پرتونگاری تشخیصی بیمارستان های دانشگاه علوم پزشکی مازندران، سال ۱۳۸۲

سید علی رحیمی (M.Sc.)⁺ شکر ا... سالار (Ph.D.)^{**}

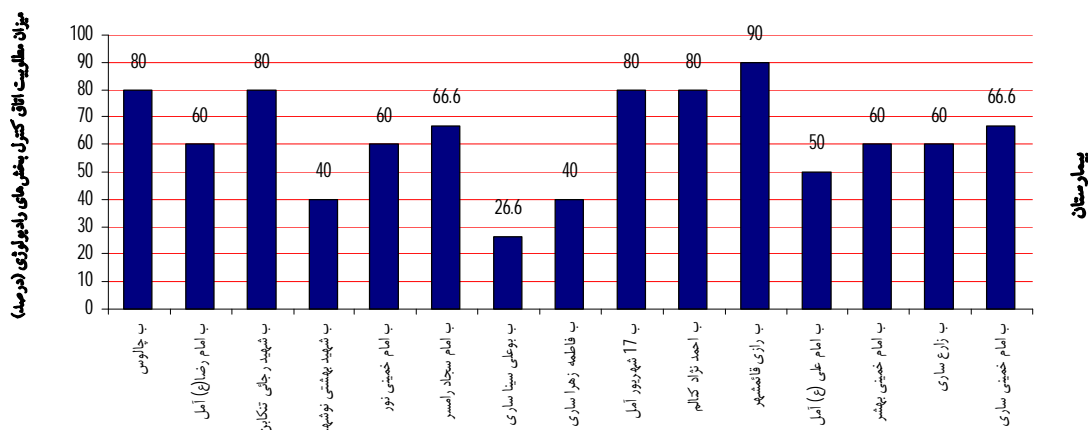
نمودار شماره ۳: وضعیت اتاق کنترل بخش های رادیولوژی بیمارستان های دانشگاه علوم پزشکی مازندران ، سال ۱۳۸۲

تعریف شده فقط به میزان ۶۲/۶۵ درصد مطلوب می باشد،
نمودار شماره ۳.

هم چنین نتایج تحقیق نشان داد که وضعیت اتاق های
کنترل بخش رادیولوژی در مقایسه با استانداردهای

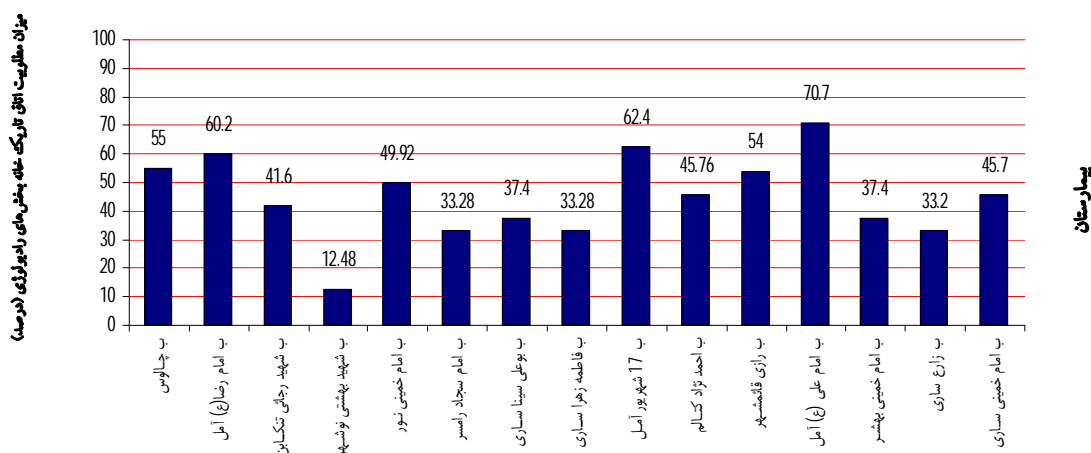
نمودار شماره ۴: وضعیت اتاق های تاریک خانه بخش های رادیولوژی بیمارستان های دانشگاه علوم پزشکی مازندران ، سال ۱۳۸۲

نتایج تحقیق هم چنین نشان داد که وضعیت تاریک
خانه بخش های رادیولوژی در مقایسه با رعایت
استانداردهای تعریف شده فقط به میزان ۴۸/۸۲ درصد
مطلوب بوده است، نمودار شماره ۴.

هم‌چنین نتایج نشان داد که اکثر تاریک‌خانه‌های بخش‌های رادیولوژی، دارای نشت نوری قابل رویت بوده و فاقد سیستم لامپ تاریک‌خانه بودند. عدم تناسب دمای داروی ظهور و ثبوت در ۴۸ درصد از بیمارستان‌های مورد بررسی نشان دهنده نامناسب بودن وضعیت دستگاه‌های ظهور و ثبوت فیلم‌های رادیولوژی می‌باشد.

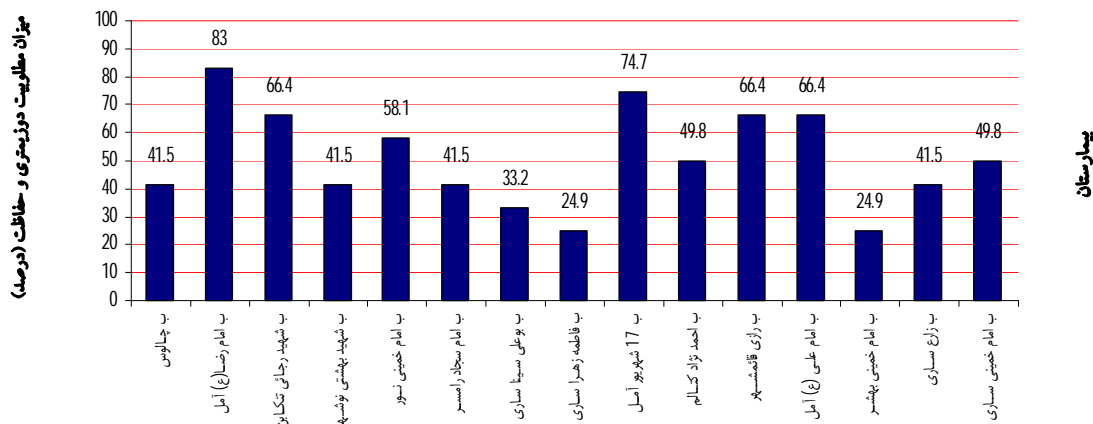
نمودار شماره ۵: وضعیت دوزیمتری و حفاظت پرسنل رادیولوژی بیمارستان‌های دانشگاه علوم پزشکی مازندران، سال ۱۳۸۲

هم چنین نتایج تحقیق نشان داد که وضعیت
دوزیمتری و حفاظت بخش های رادیولوژی در مقایسه با
استانداردهای تعریف شده فقط به میزان ۵۰/۹ درصد
مطلوب بوده است، نمودار شماره ۵.

وضعیت بخش‌های رادیولوژی در خصوص کنترل پرتوگیری پرسنل نشان داد که ۵۱ درصد بخش‌های رادیولوژی فاقد پرونده پزشکی و نتایج آزمایش‌های دوره‌ای پرسنل بوده‌اند. ضمن این‌که ۱۵ درصد از بخش‌های رادیولوژی بررسی شده فردی را با سمت مسئول فیزیک بهداشت جهت نظارت و پیگیری موارد مربوط به حفاظت فردی پرسنل و کنترل دوره‌ای نداشتند. در مجموع با توجه به بررسی‌های به عمل آمده ملاحظه شد که ۵۰ درصد از مراکز به لحاظ علائم هشدار دهنده، وضعیت تاریک‌خانه، ۵۰ درصد در خصوص امور حفاظت در برابر پرتو پرتوکاران، ۴۰ درصد از نظر ابعاد اتاق رادیولوژی، ۵۱ درصد از نظر میزان دارا بودن حفاظ مورد نیاز، ۵۱ درصد از نظر نتایج دوزیمتری و کارآیی قسمت‌های مختلف دستگاه رادیولوژی دارای مشکل بودند. هم‌چنین با توجه به بررسی‌های به عمل آمده میزان عملکرد هر پرسنل با توجه به تعداد رادیوگرافی‌های انجام شده در شش ماه اول سال ۱۳۸۲ به‌طور متوسط ۱۳ رادیوگرافی در روز بود.
