بررسی رعایت استانداردها در بخش های پرتونگاری تشخیصی بیمارستان های دانشگاه علوم پزشکی مازندران، سال ۱۳۸۲

چکیده

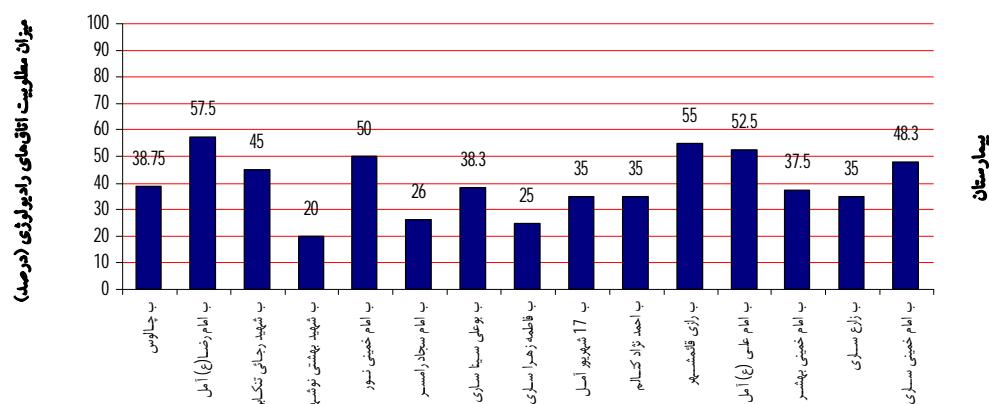
عمر کار کرد دستگاهها، یک تا سی سال با عمر میانگین ده سال بود. چنان چه نمودار یک نشان می دهد وضعیت اتاق های رادیوگرافی به طور میانگین ۳۹/۹ درصد مطلوب می باشد.

نمودار شماره ۱: وضعیت بخش های رادیولوژی بیمارستان های دانشگاه علوم پزشکی مازندران ، سال ۱۳۸۲

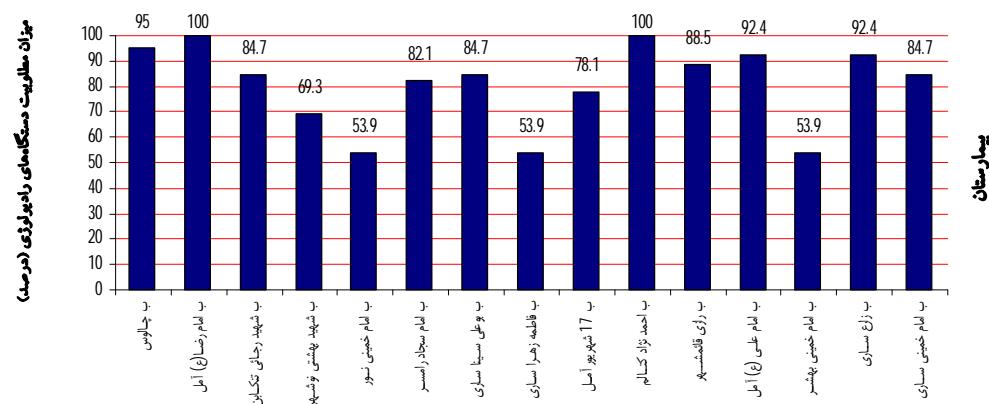
در بررسی دستگاه های رادیولوژی نتایج نشان داد که ۸۰/۹ درصد عملکرد دستگاه های رادیولوژی مطلوب بوده است، نمودار شماره ۶.

نمودار شماره ۲: وضعیت دستگاه های رادیولوژی بیمارستان های دانشگاه علوم پزشکی مازندران ، سال ۱۳۸۲

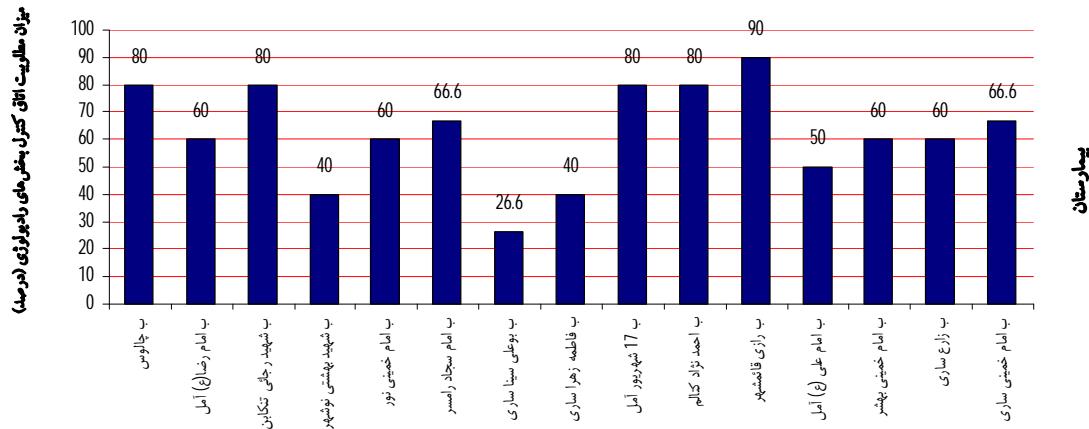
تعريف شده فقط به میزان ۶۲/۶۵ درصد مطلوب می باشد،

هم چنین نتایج تحقیق نشان داد که وضعیت اتاق های کنترل بخش رادیولوژی در مقایسه با استانداردهای

نمودار شماره ۳: وضعیت اتفاق کننده بخش های رادیولوژی بیمارستان های دانشگاه علوم پزشکی مازندران ، سال ۱۳۸۲

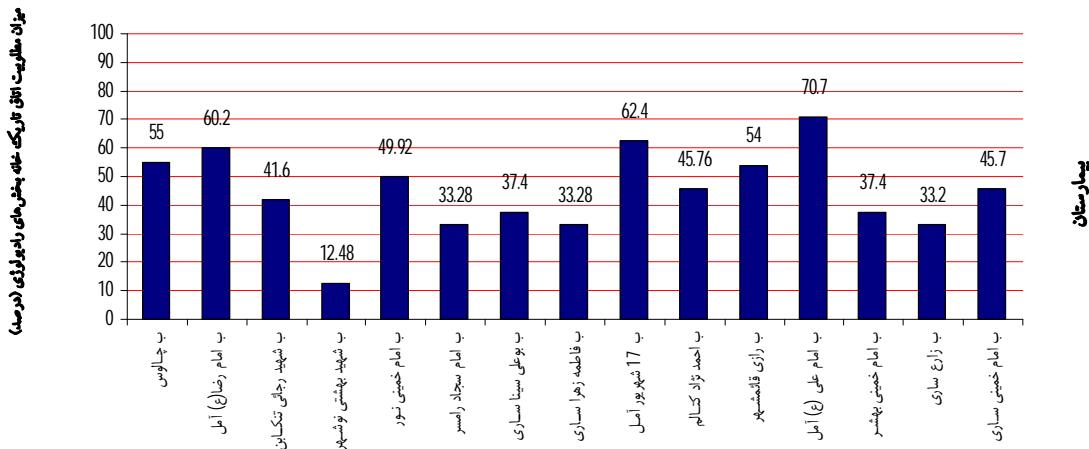
نتایج تحقیق هم چنین نشان داد که وضعیت تاریک خانه بخش های رادیولوژی در مقایسه با رعایت استانداردهای تعريف شده فقط به میزان ۴۸/۸۲ درصد مطلوب بوده است، نمودار شماره ۴.

نمودار شماره ۴: وضعیت اتفاق های تاریک خانه بخش های رادیولوژی بیمارستان های دانشگاه علوم پزشکی مازندران ، سال ۱۳۸۲

هم‌چنین نتایج نشان داد که اکثر تاریک‌خانه‌های بخش‌های رادیولوژی، دارای نشست نوری قبل رویت بوده و فاقد سیستم لامپ تاریک‌خانه بودند. عدم تناسب دمای داروی ظهور و ثبوت در ۴۸ درصد از بیمارستان‌های مورد بررسی نشان دهنده نامناسب بودن وضعیت دستگاه‌های ظهور و ثبوت فیلم‌های رادیولوژی می‌باشد.

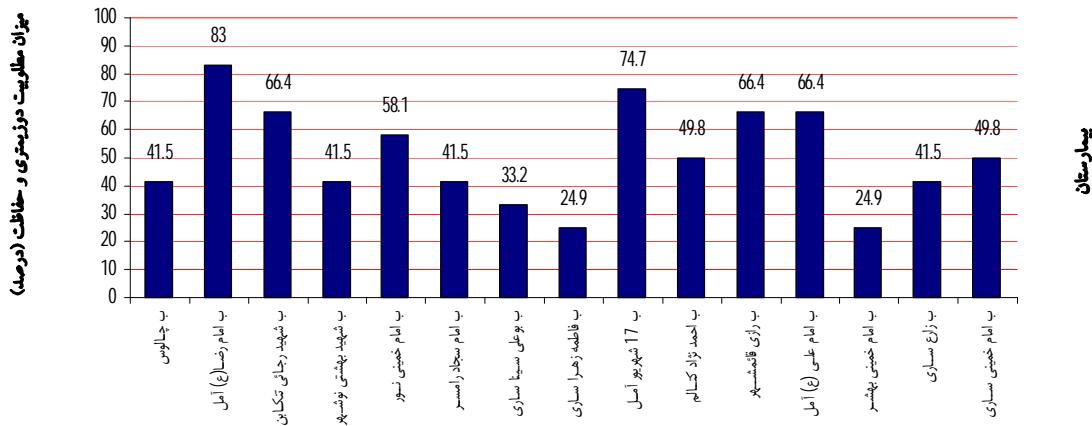
هم چنین نتایج تحقیق نشان داد که وضعیت دوزیمتری و حفاظت بخش های رادیولوژی در مقایسه با استانداردهای تعريف شده فقط به میزان ۵۰/۹ درصد مطلوب بوده است، نمودار شماره ۵.

نمودار شماره ۵: وضعیت دوزیمتری و حفاظت پرسنل رادیولوژی بیمارستان‌های دانشگاه علوم پزشکی مازندران، سال ۱۳۸۲

وضعیت بخش‌های رادیولوژی در خصوص کنترل پرتوگیری پرسنل نشان داد که ۵۱ درصد بخش‌های رادیولوژی فاقد پرونده پزشکی و نتایج آزمایش‌های دوره‌ای پرسنل بوده‌اند. ضمن این که ۱۵ درصد از بخش‌های رادیولوژی بررسی شده فردی را با سمت مسؤول فیزیک بهداشت جهت نظارت و پیگیری موارد مربوط به حفاظت فردی پرسنل و کنترل دوره‌ای نداشتند.
