## بررسی رعایت استانداردها در بخش های پرتونگاری تشخیصی بیمارستان های دانشگاه علوم پزشکی مازندران، سال ۱۳۸۲

### چکیده

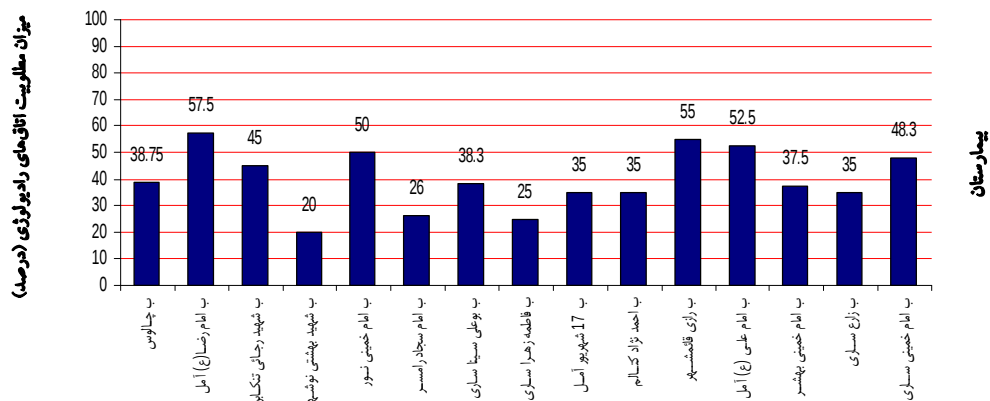
نمودار شماره ۱: وضعیت بخش‌های رادیولوژی بیمارستان‌های دانشگاه علوم پزشکی مازندران، سال ۱۳۸۲

عمر کارکرد دستگاه‌ها، یک تا سی سال با عمر  
می‌انگین ده سال بود. چنان‌چه نمودار یک نشان  
می‌دهد وضعیت اتاق‌های رادیوگرافی  
به‌طور میانگین ۳۹/۹ درصد مطلوب می‌باشد.

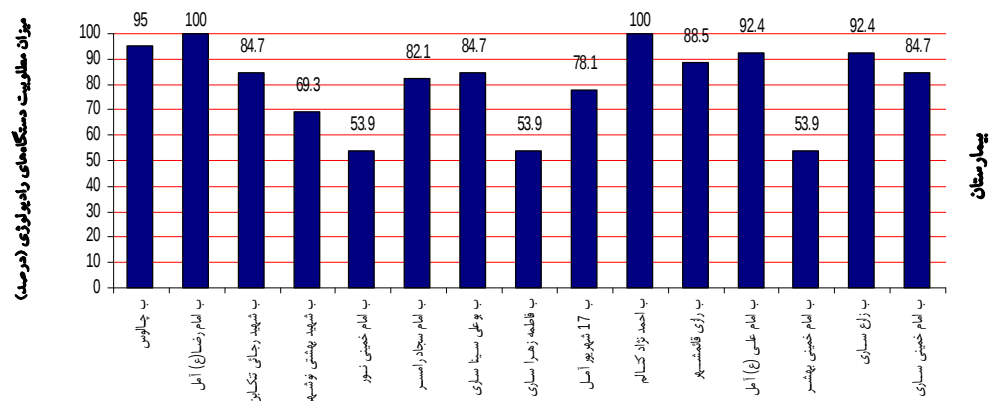
نمودار شماره ۲: وضعیت دستگاه‌های رادیولوژی بیمارستان‌های دانشگاه علوم پزشکی مازندران، سال ۱۳۸۲

در بررسی دستگاه‌های رادیولوژی نتایج نشان داد  
که ۸۰/۹ درصد عملکرد دستگاه‌های رادیولوژی مطلوب  
بوده است، نمودار شماره ۲.  
هم‌چنین نتایج تحقیق نشان داد که وضعیت اتاق‌های  
کنترل بخش رادیولوژی در مقایسه با استانداردهای

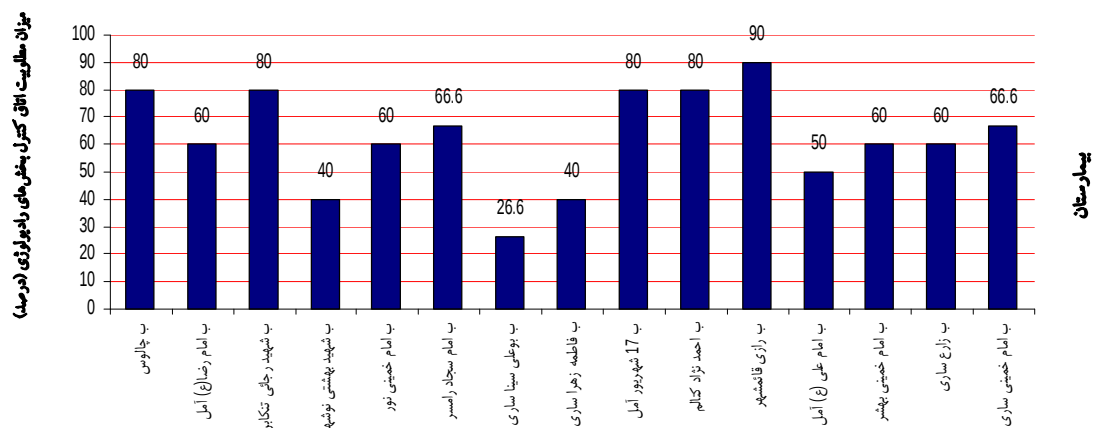
نمودار شماره ۳: وضعیت اتاق کنترل بخش های رادیولوژی بیمارستان های دانشگاه علوم پزشکی مازندران ، سال ۱۳۸۲

تعریف شده فقط به میزان ۶۲/۶۵ درصد مطلوب می‌باشد،  
نمودار شماره ۳.

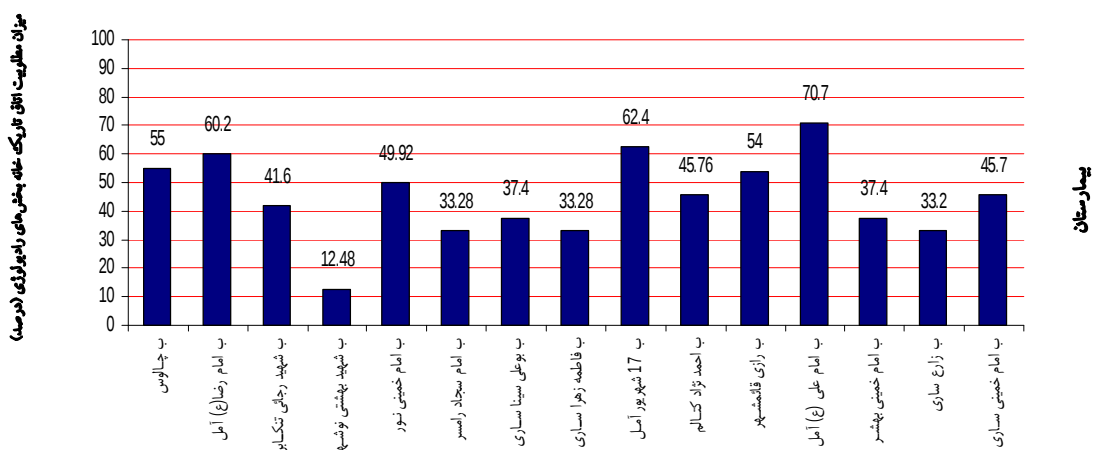
نمودار شماره ۴: وضعیت اتاق های تاریک خانه بخش های رادیولوژی بیمارستان های دانشگاه علوم پزشکی مازندران ، سال ۱۳۸۲

نتایج تحقیق هم‌چنین نشان داد که وضعیت تاریک  
خانه بخش‌های رادیولوژی در مقایسه با رعایت  
استانداردهای تعریف شده فقط به میزان ۴۸/۸۲ درصد  
مطلوب بوده است، نمودار شماره ۴.  
هم‌چنین نتایج تحقیق نشان داد که وضعیت  
دوزیمتری و حفاظت بخش‌های رادیولوژی در مقایسه با  
استانداردهای تعریف شده فقط به میزان ۵۰/۹ درصد  
مطلوب بوده است، نمودار شماره ۵.

هم چنین نتایج نشان داد که اکثر تاریک‌خانه‌های بخش‌های رادیولوژی، دارای نشت نوری قابل رویت بوده و فاقد سیستم لامپ تاریک‌خانه بودند. عدم تناسب دمای داروی ظهور و ثبوت در ۴۸ درصد از بیمارستان‌های مورد بررسی نشان دهنده نامناسب بودن وضعیت دستگاه‌های ظهور و ثبوت فیلم‌های رادیولوژی می‌باشد.

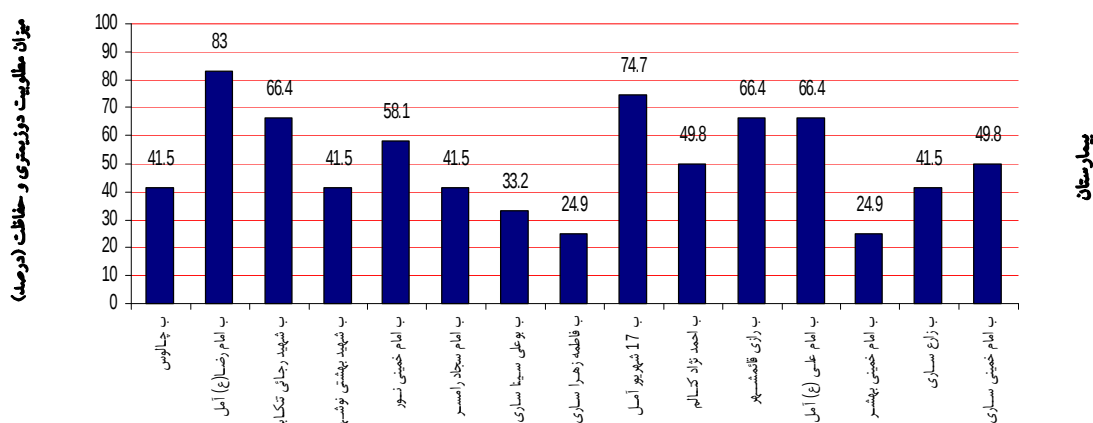
نمودار شماره ۵: وضعیت دوزیمتری و حفاظت پرسنل رادیولوژی بیمارستان‌های دانشگاه علوم پزشکی مازندران، سال ۱۳۸۲

وضعیت بخش‌های رادیولوژی در خصوص کنترل پرتوگیری پرسنل نشان داد که ۵۱ درصد بخش‌های رادیولوژی فاقد پرونده پزشکی و نتایج آزمایش‌های دوره‌ای پرسنل بوده‌اند. ضمن این که ۱۵ درصد از بخش‌های رادیولوژی بررسی شده فردی را با سمت مسئول فیزیک بهداشت جهت نظارت و پیگیری موارد مربوط به حفاظت فردی پرسنل و کنترل دوره‌ای نداشتند. در مجموع با توجه به بررسی‌های به عمل آمده ملاحظه شد که ۵۰ درصد از مراکز به لحاظ علائم هشدار دهنده، وضعیت تاریک‌خانه، ۵۰ درصد در خصوص امور حفاظت در برابر پرتو پرتوکاران، ۴۰ درصد از نظر ابعاد اتاق رادیولوژی، ۵۱ درصد از نظر میزان دارا بودن حفاظ مورد نیاز، ۵۱ درصد از نظر نتایج دوزیمتری و کارآیی قسمت‌های مختلف دستگاه رادیولوژی دارای مشکل بودند. هم‌چنین با توجه به بررسی‌های به عمل آمده میزان عملکرد هر پرسنل با توجه به تعداد رادیوگرافی‌های انجام شده در شش ماه اول سال ۱۳۸۲ به‌طور متوسط ۱۳ رادیوگرافی در روز بود.
