بررسی رعایت استانداردها در بخش های پرتونگاری تشخیصی بیمارستان های دانشگاه علوم پزشکی مازندران، سال ۱۳۸۲

چکیده

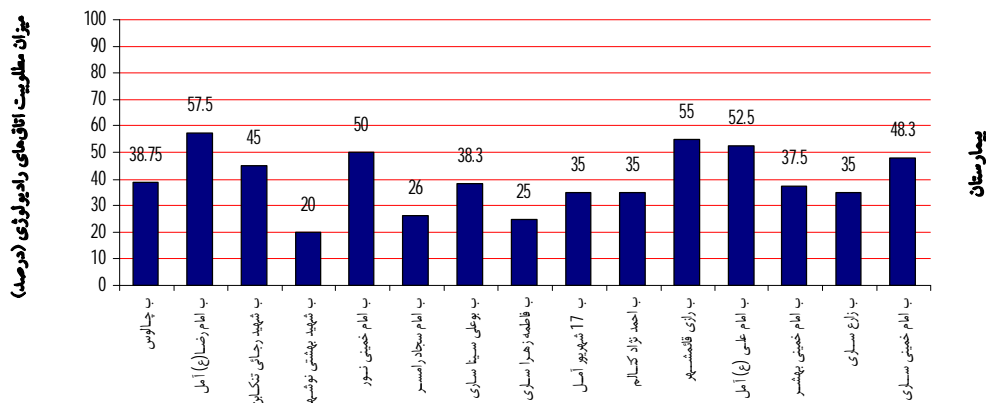
عمر کارکرد دستگاه ها، یک تا سی سال با عمر
می انگی ن ده سال بود. چنان چه نمودار یک نشان
می دهد وضعیت اتاق های رادیوگرافی
به طور میانگین ۳۹/۹ درصد مطلوب می باشد.

نمودار شماره ۱: وضعیت بخش های رادیولوژی بیمارستان های دانشگاه علوم پزشکی مازندران ، سال ۱۳۸۲

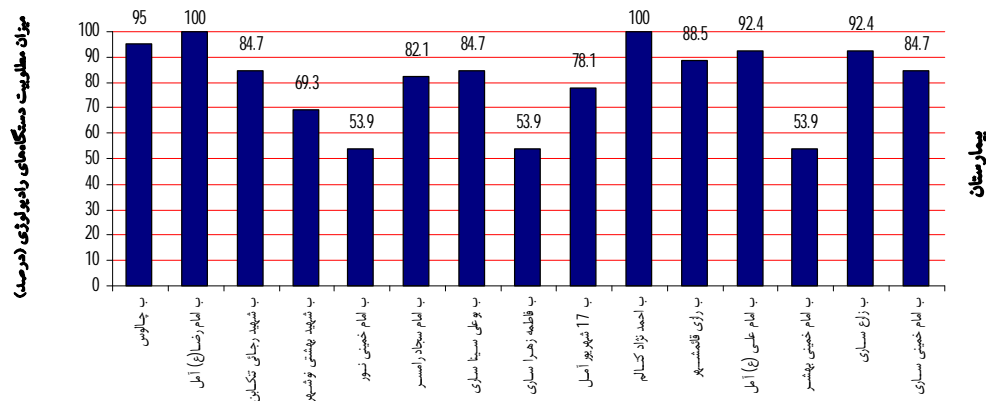
در بررسی دستگاه های رادیولوژی نتایج نشان داد
که ۸۰/۹ درصد عملکرد دستگاه های رادیولوژی مطلوب
بوده است، نمودار شماره ۲.

نمودار شماره ۲: وضعیت دستگاه های رادیولوژی بیمارستان های دانشگاه علوم پزشکی مازندران ، سال ۱۳۸۲

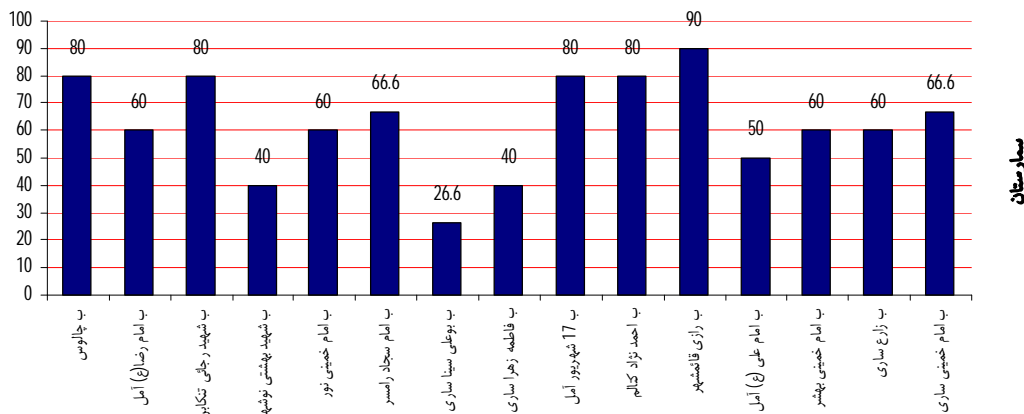
تعریف شده فقط به میزان ۶۲/۶۵ درصد مطلوب می باشد،
نمودار شماره ۳.

نمودار شماره ۳: وضعیت اتاق کنترل بخش های رادیولوژی بیمارستان های دانشگاه علوم پزشکی مازندران ، سال ۱۳۸۲

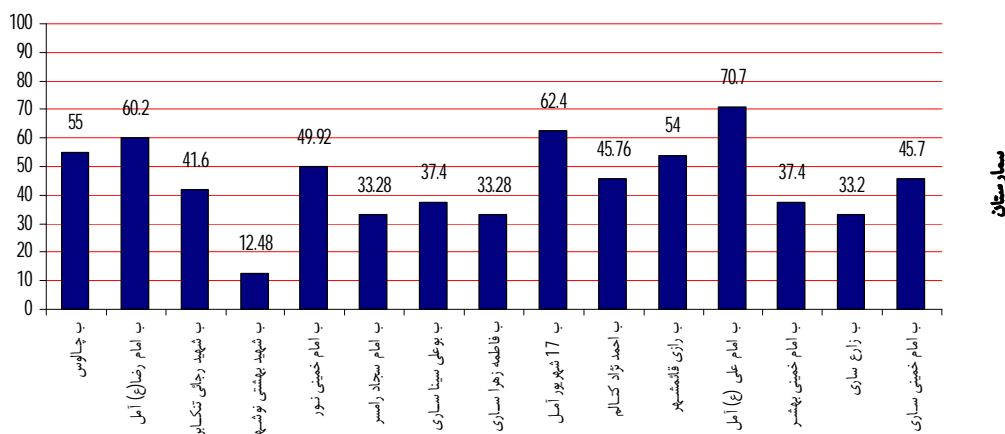
نتایج تحقیق هم چنین نشان داد که وضعیت تاریک
خانه بخش های رادیولوژی در مقایسه با رعایت
استانداردهای تعریف شده فقط به میزان ۴۸/۸۲ درصد
مطلوب بوده است، نمودار شماره ۴.

نمودار شماره ۴: وضعیت اتاق های تاریک خانه بخش های رادیولوژی بیمارستان های دانشگاه علوم پزشکی مازندران ، سال ۱۳۸۲

هم‌چنین نتایج نشان داد که اکثر تاریک‌خانه‌های بخش‌های رادیولوژی، دارای نشت نوری قابل رویت بوده و فاقد سیستم لامپ تاریک‌خانه بودند. عدم تناسب دمای داروی ظهور و ثبوت در ۴۸ درصد از بیمارستان‌های مورد بررسی نشان دهنده نامناسب بودن وضعیت دستگاه‌های ظهور و ثبوت فیلم‌های رادیولوژی می‌باشد.

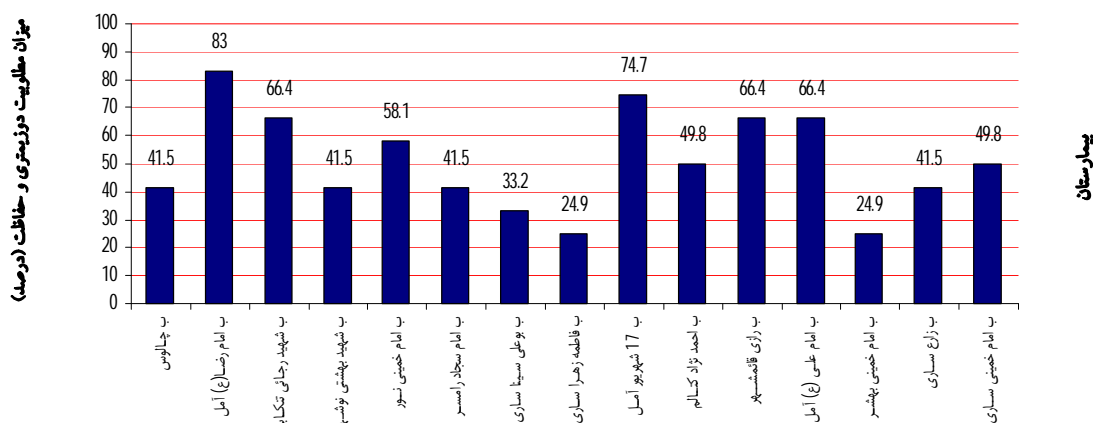
هم چنین نتایج تحقیق نشان داد که وضعیت
دوزیمتری و حفاظت بخش های رادیولوژی در مقایسه با
استانداردهای تعریف شده فقط به میزان ۵۰/۹ درصد
مطلوب بوده است، نمودار شماره ۵.

نمودار شماره ۵: وضعیت دوزیمتری و حفاظت پرسنل رادیولوژی بیمارستان‌های دانشگاه علوم پزشکی مازندران، سال ۱۳۸۲

وضعیت بخش‌های رادیولوژی در خصوص کنترل پرتوگیری پرسنل نشان داد که ۵۱ درصد بخش‌های رادیولوژی فاقد پرونده پزشکی و نتایج آزمایش‌های دوره‌ای پرسنل بوده‌اند. ضمن این‌که ۱۵ درصد از بخش‌های رادیولوژی بررسی شده فردی را با سمت مسئول فیزیک بهداشت جهت نظارت و پیگیری موارد مربوط به حفاظت فردی پرسنل و کنترل دوره‌ای نداشتند. در مجموع با توجه به بررسی‌های به عمل آمده ملاحظه شد که ۵۰ درصد از مراکز به لحاظ علائم هشدار دهنده، وضعیت تاریک‌خانه، ۵۰ درصد در خصوص امور حفاظت در برابر پرتو پرتوکاران، ۴۰ درصد از نظر ابعاد اتاق رادیولوژی، ۵۱ درصد از نظر میزان دارا بودن حفاظ مورد نیاز، ۵۱ درصد از نظر نتایج دوزیمتری و کارآیی قسمت‌های مختلف دستگاه رادیولوژی دارای مشکل بودند. هم‌چنین با توجه به بررسی‌های به عمل آمده میزان عملکرد هر پرسنل با توجه به تعداد رادیوگرافی‌های انجام شده در شش ماه اول سال ۱۳۸۲ به‌طور متوسط ۱۳ رادیوگرافی در روز بود.
