Management of An Accidentally Swallowed Flipper Prosthesis: A Case Report

مدیریت پروتز فلیپر تصادفی بلعیده شده: گزارش مورد

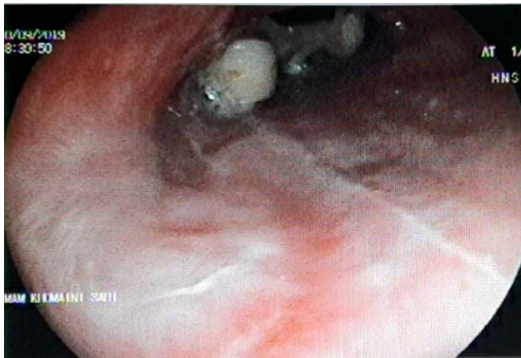
تصویر شماره ۱: قوس دندان‌های مصنوعی که در یک سوم پایینی مری قرار گرفته اند

ناگهان متوجه عدم وجود دندان مصنوعی پارسیل خود در فک بالا شد. او هیچ علامتی به جز درد اپی گاستر گزارش نکرد. علائم حیاتی ثابت بود. صدهای ریه دقیق بود و معاینه شکم قابل توجه نبود. از بیمار رضایت‌نامه آگاهانه گرفته شد و ازوفاگوگاسترودئودنوسکوپی (EGD) انجام شد. پارگی‌های مخاطی کم عمق در یک سوم فوقانی و میانی مری و یک قوس دندان مصنوعی در بالای اسفنکتر تحتانی مری (LES) نشان داده شد (تصویر شماره ۱).

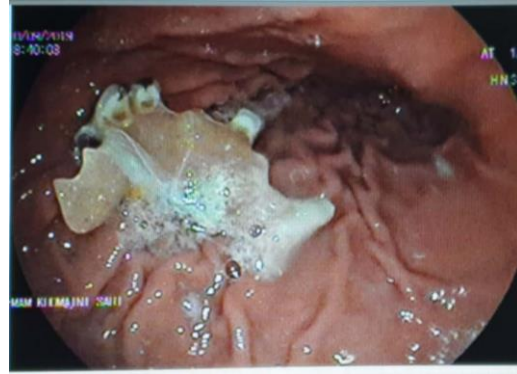
تصویر شماره ۲: دندان‌های مصنوعی، پس از هل داده شدن به طرف معده

از آنجایی که فضای مری محدود بود و شکل کلی و لبه‌های جسم خارجی مشخص نبود، فشار ملایمی برای فشار دادن جسم خارجی به سمت معده اعمال شد. خوشبختانه، می‌شد آن را به آرامی از طریق LES عبور داد (تصویر شماره ۲). ابعاد دندان مصنوعی ۵ سانتی‌متر و ۲/۵ سانتی‌متر به ترتیب در طول و عرض بود. سپس اسکوپ بیرون کشیده شد و یک اورتیوب روی نوک آندوسکوپ قرار داده شد تا مری را از پارگی بیش‌تر در حین استخراج جسم خارجی حفظ و از هیپوفارنکس در برابر آسپیراسیون محافظت کند. پس از آن، مجدداً EGD انجام شد و جسم خارجی با فورسپس rat-tooth و اورتیوب از معده گرفته شد (تصویر شماره ۳). خوشبختانه هیچ عارضه‌ای رخ نداد.

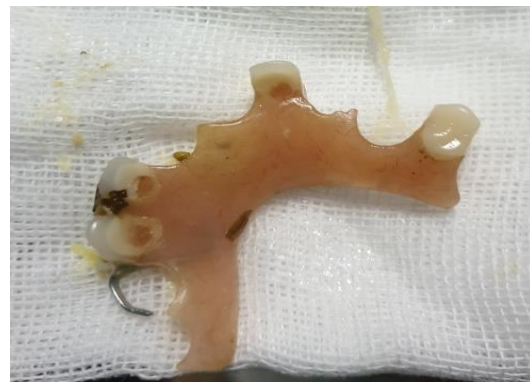
تصویر شماره ۳: قوس دندان‌های مصنوعی پس از برداشتن موفقیت‌آمیز به روش آندوسکوپی
