Management of An Accidentally Swallowed Flipper Prosthesis: A Case Report

Keywords: artificial denture, flipper prosthesis, foreign body, esophagus, Esophagogastroduodenoscopy (EGD)

J Mazandaran Univ Med Sci 2024; 34 (232): 240-245 (Persian).

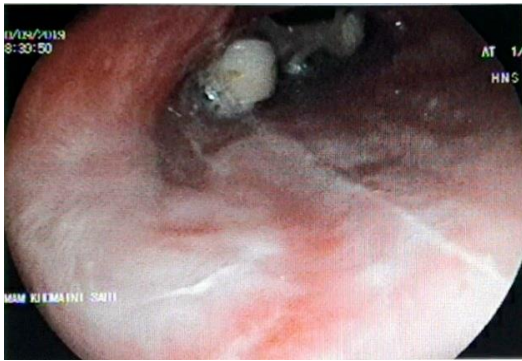
تصویر شماره ۱: قوس دندان‌های مصنوعی که در یک سوم پایینی مری قرار گرفته اند

ناگهان متوجه عدم وجود دندان مصنوعی پارسیل خود در فک بالا شد. او هیچ علامتی به جز درد اپی گاستر گزارش نکرد. علائم حیاتی ثابت بود. صدهای ریه دقیق بود و معاینه شکم قابل توجه نبود. از بیمار رضایت‌نامه آگاهانه گرفته شد و ازوفاگوگاستروئودونوسکوپي (EGD) انجام شد. پارگی‌های مخاطی کم عمق در یک سوم فوقانی و میانی مری و یک قوس دندان مصنوعی در بالای اسفنکتر تحتانی مری (LES) نشان داده شد (تصویر شماره ۱).
